Wildbach- und Lawinenverbauung

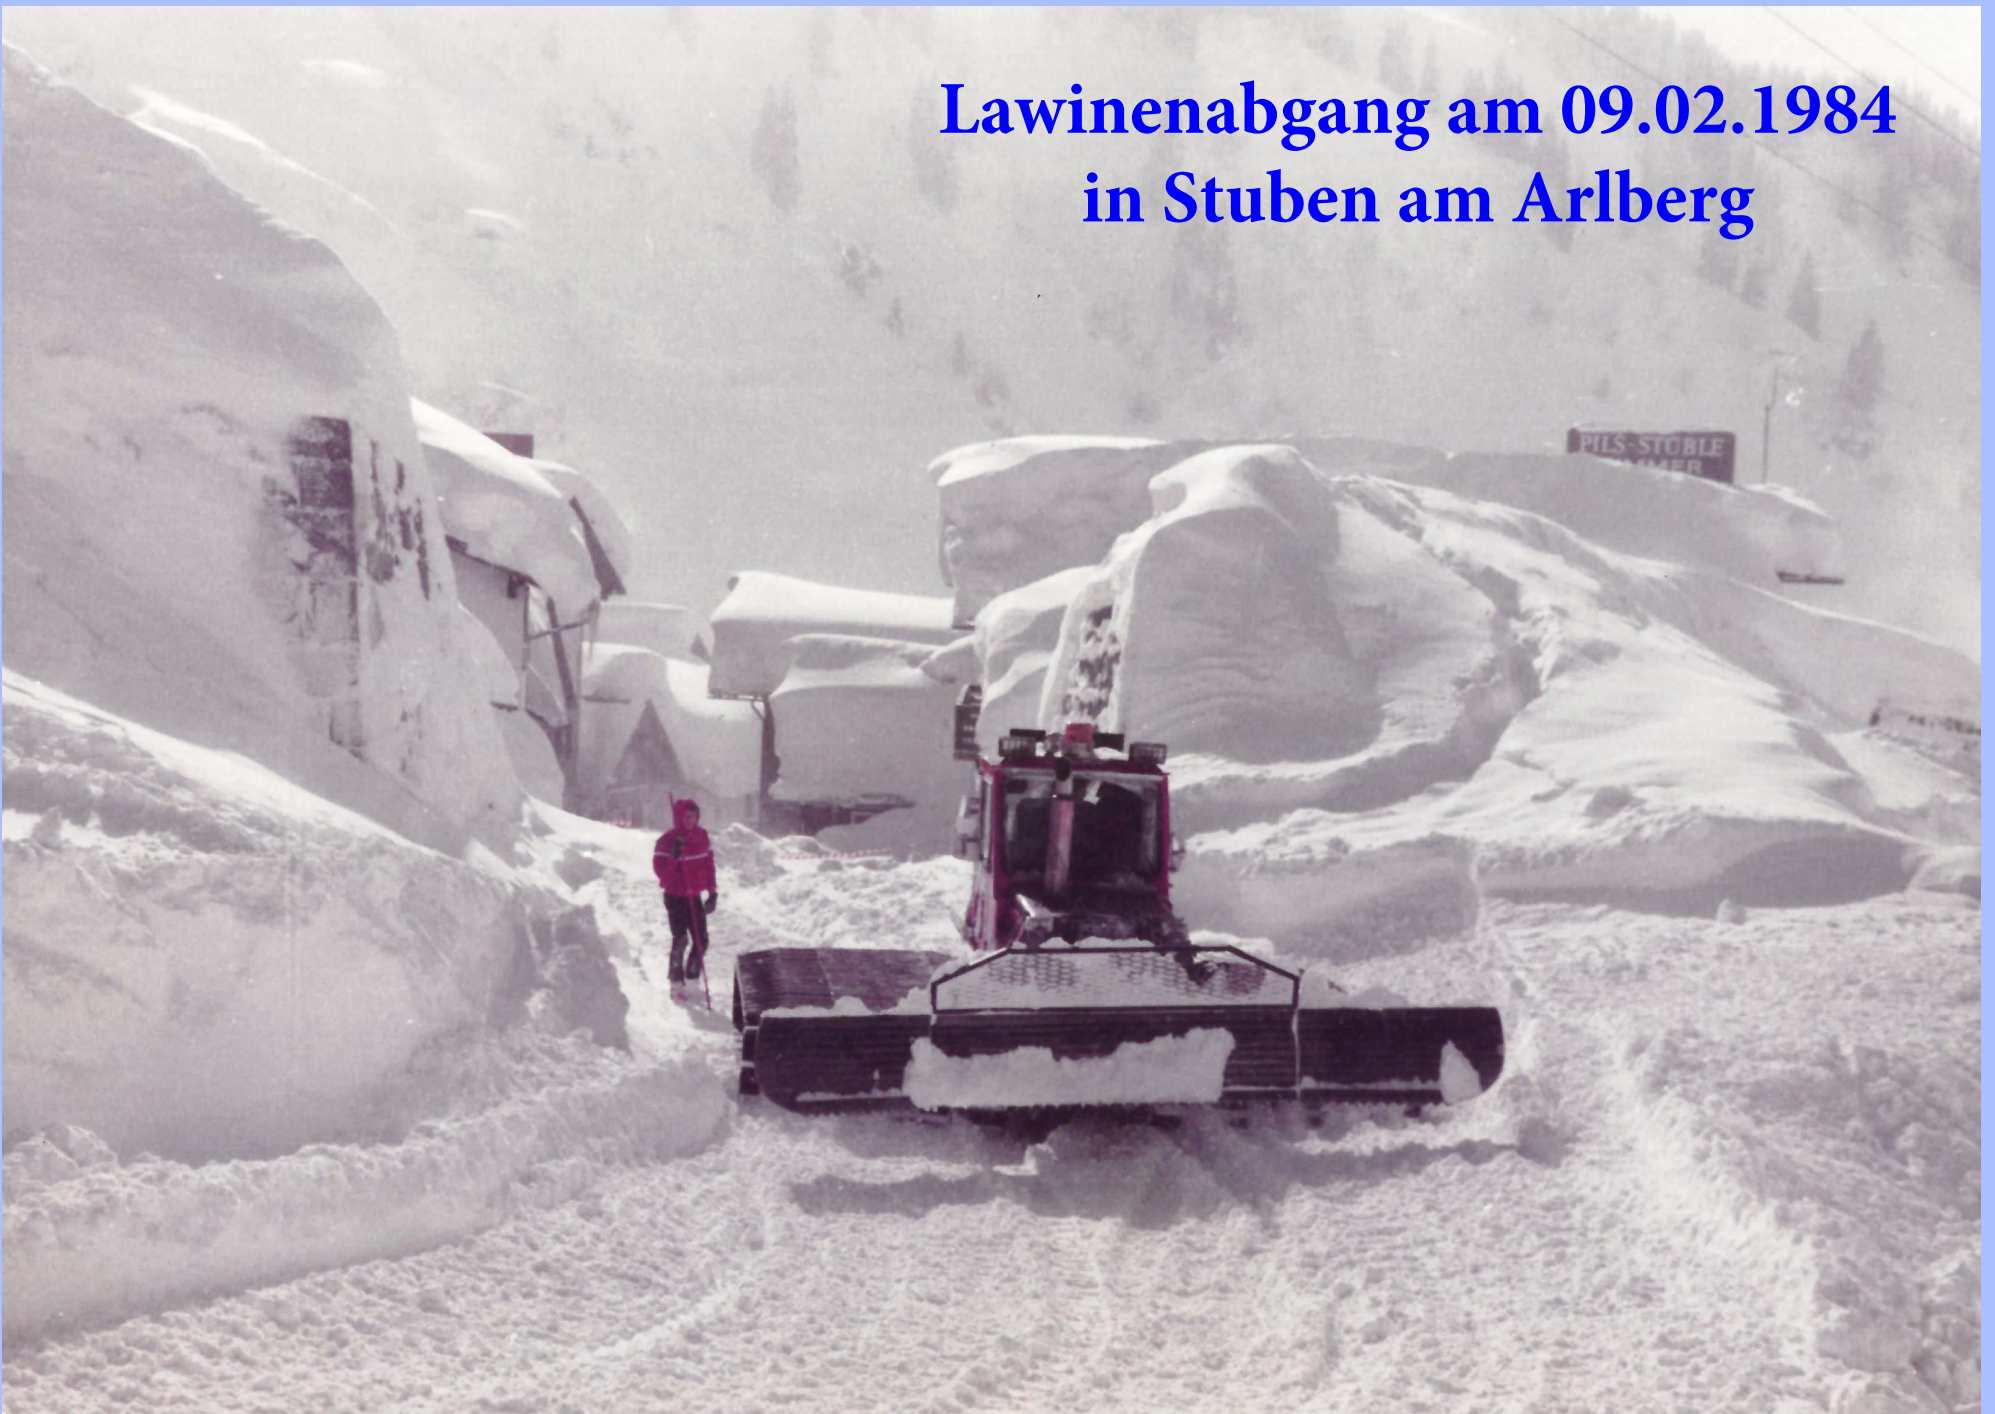
**Lawinenabgang am 09.02.1984
in Stuben am Arlberg**

Die Mächtigkeit einer Lawine wird am Schluss dieser Tafel bildlich eindrucksvoll dokumentiert. Es zeigt Aufräumtruppen sowie Spezialschneeräumfahrzeuge (Pistengeräte) bei der Freimachung der Bundesstraße und der Ortsdurchfahrt von Stuben, die im Februar 1984 durch die Erzberglawine bis zu 10 m hoch verschüttet wurden. Weiters die Zerstörungskraft einer Mure wie im Juli 2010 unmittelbar in diesem Bereich, wo Sie gerade stehen.

09.02.1984:

Eine Lawine aus dem Erzberggebiet dringt wie im Jahre 1981 bis in die Ortschaft Stuben vor. War noch 1981 ein Todesopfer zu beklagen, richtete sie 1984 beträchtlichen Sachschaden an.

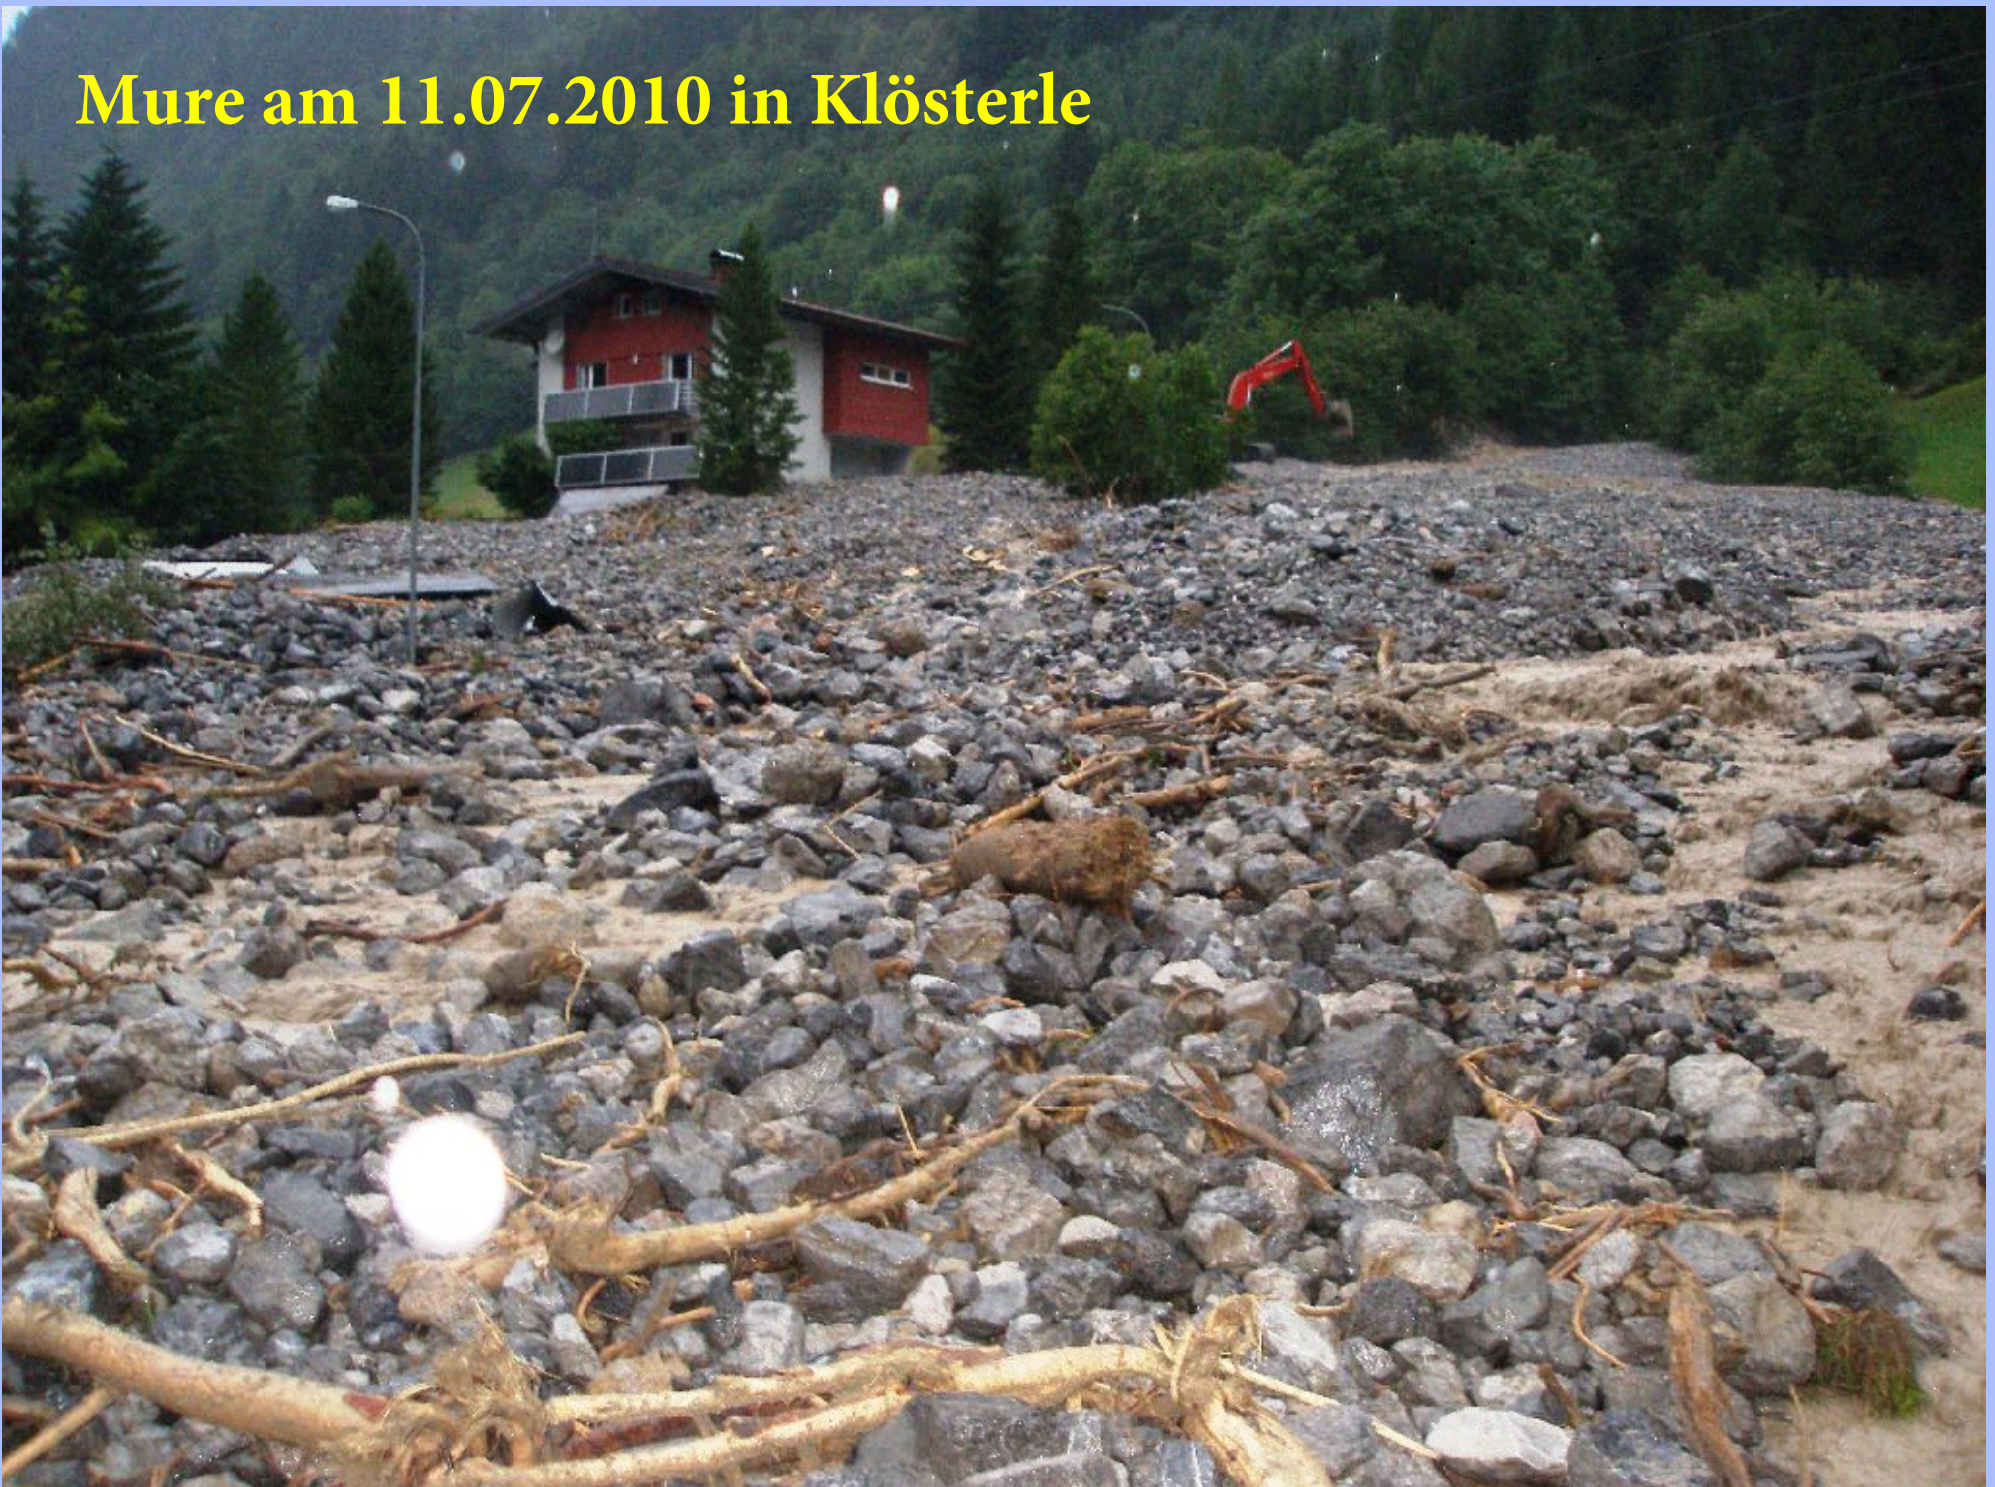
Mure am 11.07.2010 in Klösterle

11.07.2010:

Am Sonntag, den 11. Juli 2010 um 18:40 Uhr verwüstete eine gewaltige Mure binnen Minuten das Ortszentrum von Klösterle. Hochwasser führende Bäche als Folge von Sommergewittern sind in unseren Gebirgsregionen durchaus nichts ungewöhnliches, doch dieses fatale Unwetter hatte es in sich. Eine kräftige Gewitterzelle entlud sich sintflutartig im Bereich des Gipstäli südöstlich des Spullerseegebietes oberhalb von Klösterle. Diese intensiven Regenfälle verursachten einen folgenschweren Murenabgang im neben an gelegenen Wäldletobel, wobei über 30.000 m³ an Geschiebematerial in rasender Geschwindigkeit zu Tale befördert wurden. Die Unmengen an Geröll und Schutt überforderten rasch die Kapazitäten des im Jahre 1997 vergrößerten Auffangbeckens. Der reißende Wildbach trat in seinem Unterlauf über die Ufer und bahnte sich beidseitig des Wäldlebaches willkürlich seinen Weg durch das Siedlungsgebiet, überflutete neben Grund und Boden über 28 Wohn- und Geschäftsgebäude (überwiegend Keller aber teilweise auch ebenerdige Wohnbereiche). Durch die massiven Schwemmgut- und Treibholzansammlungen kam es schnell zu einer Verklausung beim Brückenbauwerk westlich des Gasthofs Engel, was die ganze Situation noch kritischer machte, weil dadurch die rückgestauten schlammigen Wassermassen direkt über die Landesstraße Richtung Ortskern abgeleitet wurden und dort vor allem in tiefer liegende Objekte eindringen.
